平成29年7月九州北部豪雨災害に関する総合的研究 --平成29年度科学研究費補助金(特別研究促進費)--

秋山 壽一郎*・重枝 未玲**

要 旨

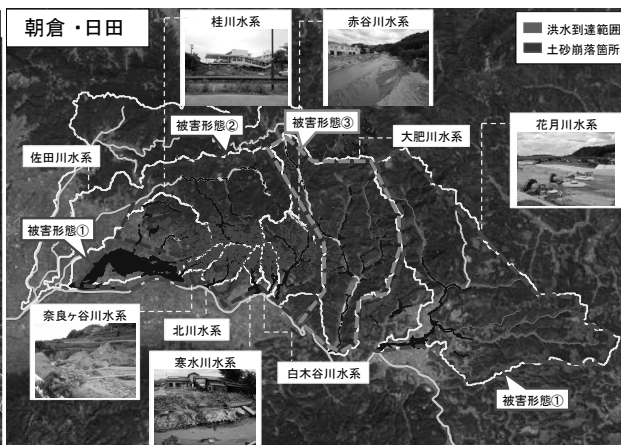
図4 筑後川右岸流域の被害形態

この豪雨により、筑後川の片ノ瀬水位観測所と花月川の花月水位観測所で既往最大水位を記録した。一方で、多くの支川で水位計が設置されておらず、その状況は不明である。各河川流域の被害形態は、①流水による浸水被害を受けた流域、②大量の土砂や流木による河道埋塞に伴う流水被害を受けた流域、③大量の流木が橋梁に集積し、浸水被害を受けた流域の3つに分類(筑後川右岸流域河川・砂防復旧技術検討委員会, 2017)され、図4に示すように、被害形態①には桂川・花月川流域、被害形態②には佐田川上流域、桂川上流域、奈良ヶ谷川、北川、寒水川、白木谷川、赤谷川流域、被害形態③には大肥川流域が含まれる。被害形態①の桂川・花月川では、越水・溢水による外水と内水による広範囲な浸水被害が生

じた。被害形態②の佐田川上流域、桂川上流域、奈良ヶ谷川、北川、寒水川、白木谷川、赤谷川では、斜面崩壊や土流が同時多発的に発生し、河道の流下能力を超えた洪水が、大量の土砂と流木とともに谷底平野を流下し、河道の埋塞、橋梁部の閉塞を引き起こすとともに氾濫することで家屋・人的被害を拡大させた。被害形態③の大肥川では、流木が河道を閉塞することで、洪水氾濫が発生し、浸水被害が生じた(筑後川右岸流域河川・砂防復旧技術検討委員会, 2017)。

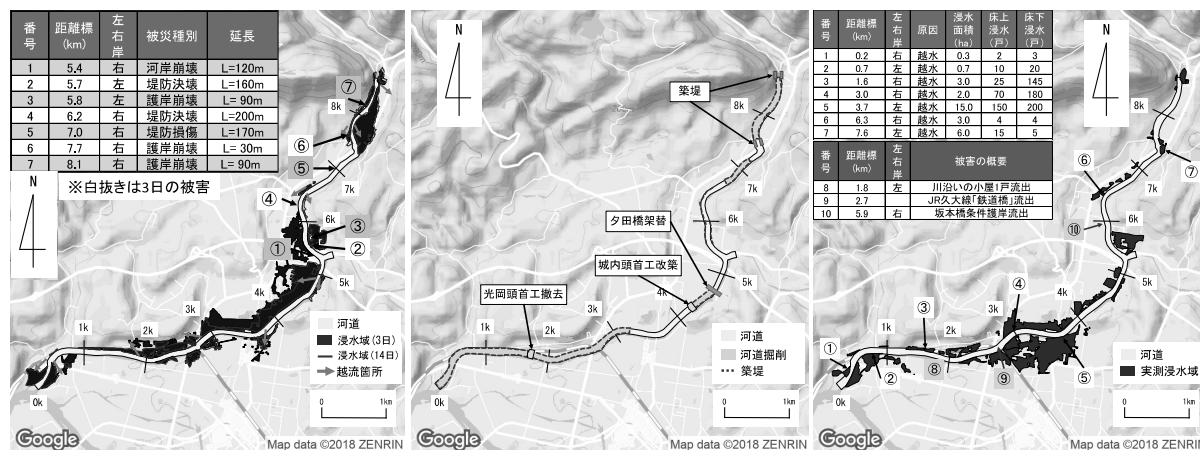
図6 24年豪雨による被害(左)、激特事業(中)、29年豪雨による被害(右)の概要

花月川流域では、平成24年7月3日と14日に2度の大きな出水が生じた。平成24年7月3日9:30に花月水位観測所で既往最大水位4.16mを記録し、その後、水位が低下したものの再度上昇し、7月14日7:30に4.37mを記録した(土木学会九州北部豪雨災害調査団, 2013)。図6に、7月3日の破堤2カ所、7月3日、14日の越水13カ所、浸水域を示す。浸水域は、距離標0~1km、距離標1~7km、距離標7km~の3つに分けられ、その要因は、大流量が流れたことに加え、距離標0~1km、距離標7km~では河道の流下断面の不足、距離標1~7kmでは破堤および夕田橋(距離標4.73km)での流木トラップによる河道の流下能力の低下であった。

29年豪雨では、7月5日19:50に花月水位観測所(3.38km)で、既往最大水位4.53mを記録した。図6に平成29年7月九州北部豪雨時の浸水域を示す。

24年、29年豪雨の浸水状況を比較すると、浸水面積はそれぞれ12.1ha、8.56haであり、約3割減少した。さらに、距離標4kmより、上流側では激特事業の効果により、浸水域が大きく減少している。一方で、距離標3km~4kmの左岸側では29年豪雨時の浸水域が大きくなった。この要因については、「4.3 結果と考察」で検討する。

距離標5.2km付近では、図6に示すように、花月川と有田川の合流点付近において、花月川の左岸側に浸水域が確認される。この領域は花月川左岸堤防と県道676号線および背後の山地に囲まれており、蕪谷川が流れている。平成29年7月18日において、堤防上に細砂は確認されなかった。また、本解析でも花月川本川から、同領域への越水は認められなかった。このことから、本領域における氾濫は内水氾濫と推定される。ただし、本解析では蕪谷川を考慮していないことから、この内水氾濫を再現できていない。

の指定を受けた(工藤ら, 2015)。図6に激特事業の概要を示す。友田地区(0-1.7km)で掘削築堤護岸工事、玉川・丸の内地区(1.8-3.3km)で掘削護岸工事、光岡頭首工(1.8km)の撤去、2.8km右岸で樋管設置、城内頭首工(4.3km)の改築、夕田橋(4.73km)の架替、有田地区(4.3-4.73km)で掘削護岸工事、三和地区(5.5-7.3km)で掘削護岸工事、花月地区(7.5-8.7km)で掘削築堤護岸工事がなされ、平成28年度末までに概ね完了していた。河道掘削は高水敷の約2m切り下げを基本とし、夕田橋は旧橋の約30m下流に設置されて橋脚が3基から1基となり、桁下が約1m上昇した。

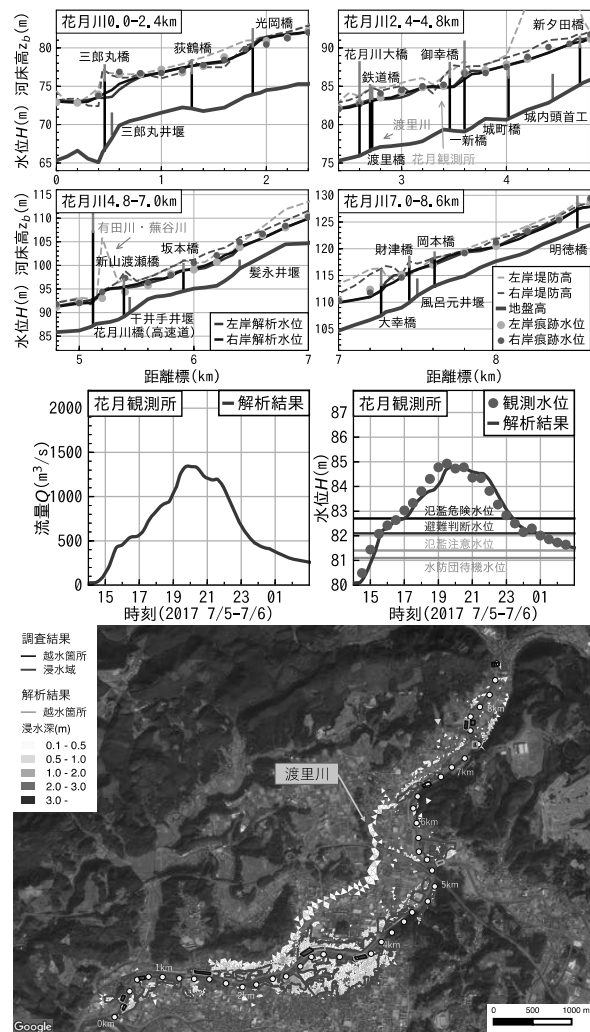
図7 29年豪雨時の痕跡水位(上)、花月観測所の実測水位(中)、浸水域(下)との比較

図7に、29年豪雨時の痕跡水位、花月観測所の実測水位、浸水域と解析結果との比較を示す。浸水域には、調査結果(国土交通省九州地方整備局筑後川河川事務所, 2017)および解析結果より得られた越水箇所も合わせて示している。これより、本解析結果は、花月観測所の実測水位、痕跡水位、浸水域、越水箇所を十分な精度で再現できることが確認できる。なお、渡里川については、氾濫原として取り扱っているため、図7の浸水域のように、河道に沿って浸水深が大きくなる。また、花月観測所でのピーク流量は $1,340\text{m}^3/\text{s}$ 程度であった。

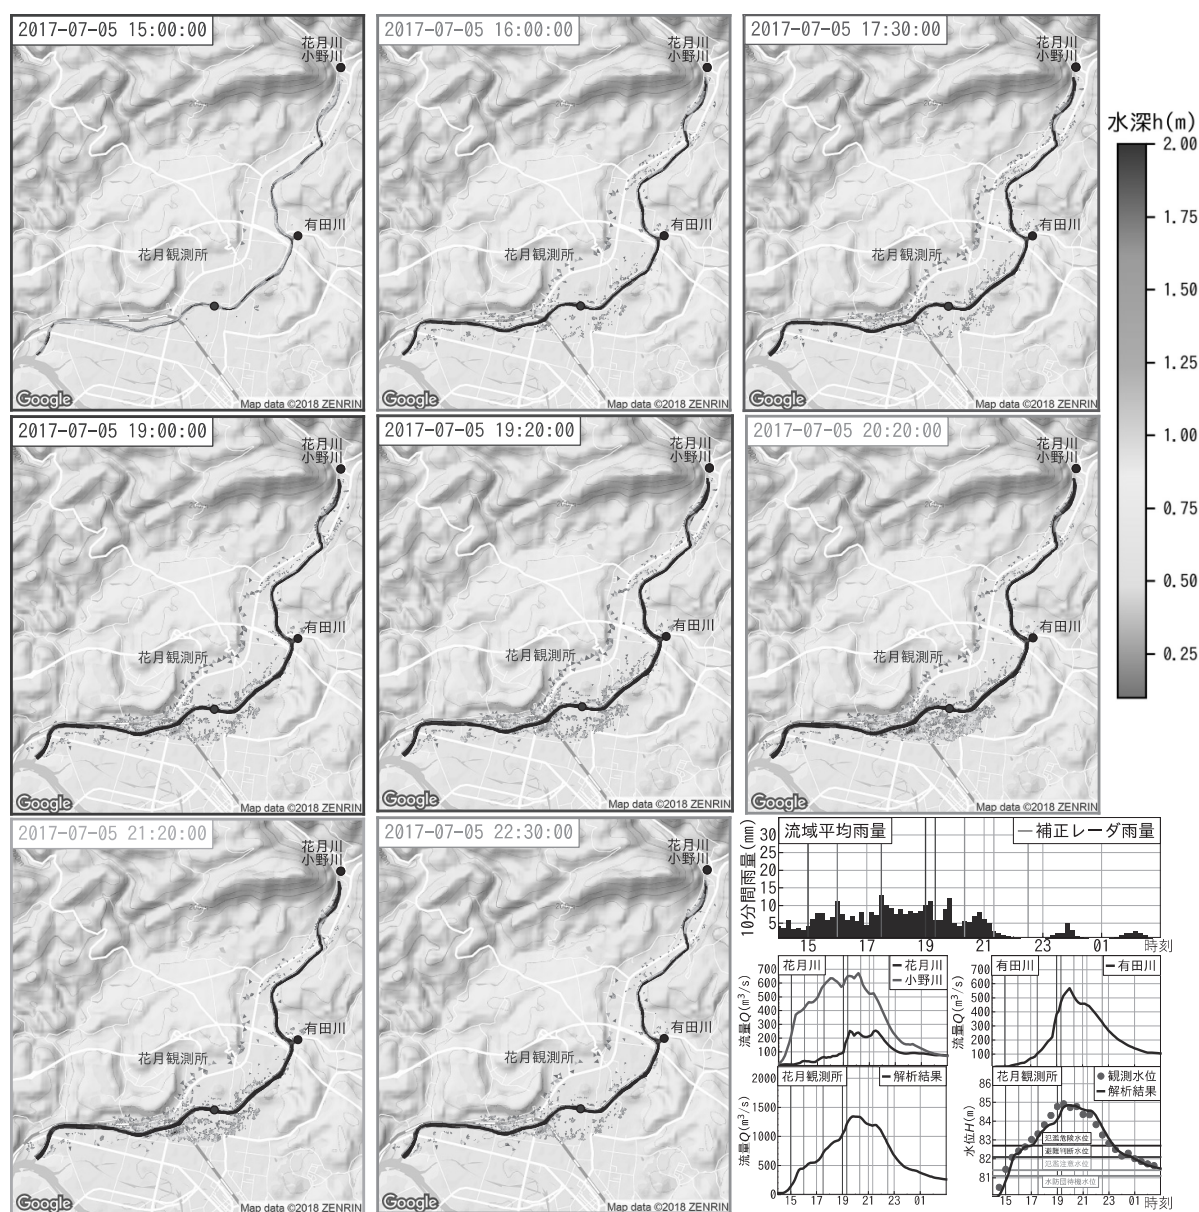
図 8 浸水深の経時変化

図8に浸水深の経時変化を示す。図中には、流域平均降雨ハイトグラフ、花月観測所の水位・流量の解析結果、流出解析より得られた河道上流端の流量ハイドログラフも示している。なお、同図中の縦線の色は浸水プロセスの時刻と対応している。これより、今次豪雨時の浸水プロセスは次のようであったと考えられる。(1)7月5日の16:00頃には、流域平均10分間雨量が10mmを超える降雨があり、標高の低い箇所に降雨が集まり内水氾濫が生じる。(2)17:30頃には、再度、流域平均10分間雨量が10mmを超える豪雨があり、JR久大線鉄道橋付近の左岸を中心に、内水氾濫が拡大する。(3)花月川観測所の水位がピーク近くとなる19:20頃には、距離標0.2km付近の両岸、距離標1.5km、距離標3.0km付近の右岸、距離標3.8km左岸付近で越水が発生する。(4)その後、時間の経過とともに、氾濫水が河道へ排水され浸水域が減少する。

“4.1(2)”で述べたように、距離標3km~4kmの左岸側では、24年豪雨時に比べ、29年九州豪雨時の浸水域が大きくなった。本解析から、中流域の1.0~4.0km区間では、内水氾濫が生じ浸水深が大きくなった後、花月観測所の水位がピークとなる19:45頃に、距離標1.5km、距離標3.0km付近の右岸、距離標3.8km左岸付近で越水が発生し浸水域が広がったことが確認でき、

同区間では最初に内水氾濫が生じ、その後、外水氾濫が生じたと考えられる。また、同区間周辺での距離標3.0km付近の右岸、距離標3.8km付近の左岸のいずれも河道線形により水衝部となっている。そのため、同区間よりも上流側が改修され、流量の低減がなく、流れの慣性力が大きな状態で流れが水衝部に衝突し水位が上昇したため、越水が生じたと考えられる。このように、同区間左岸側の浸水域の増加は、内水氾濫に加え、大流量の流下と同区間の河道線形が要因であったと考えられる。そのため、同区間の改修にあたっては、流下能力のみならず、河道の平面形状等の河道特性を考慮した改修が必要と考えられる。
